# Tipologi Permukiman Kumuh di Kawasan Pesisir Makalehi Kecamatan Siau Barat Kabupaten Sitaro

Citra Amalia Amal<sup>1</sup>, Irnawaty Idrus<sup>1</sup>, Siti Fuadillah A Amin<sup>1</sup>, Nini Apriani Rumata<sup>\*2</sup>

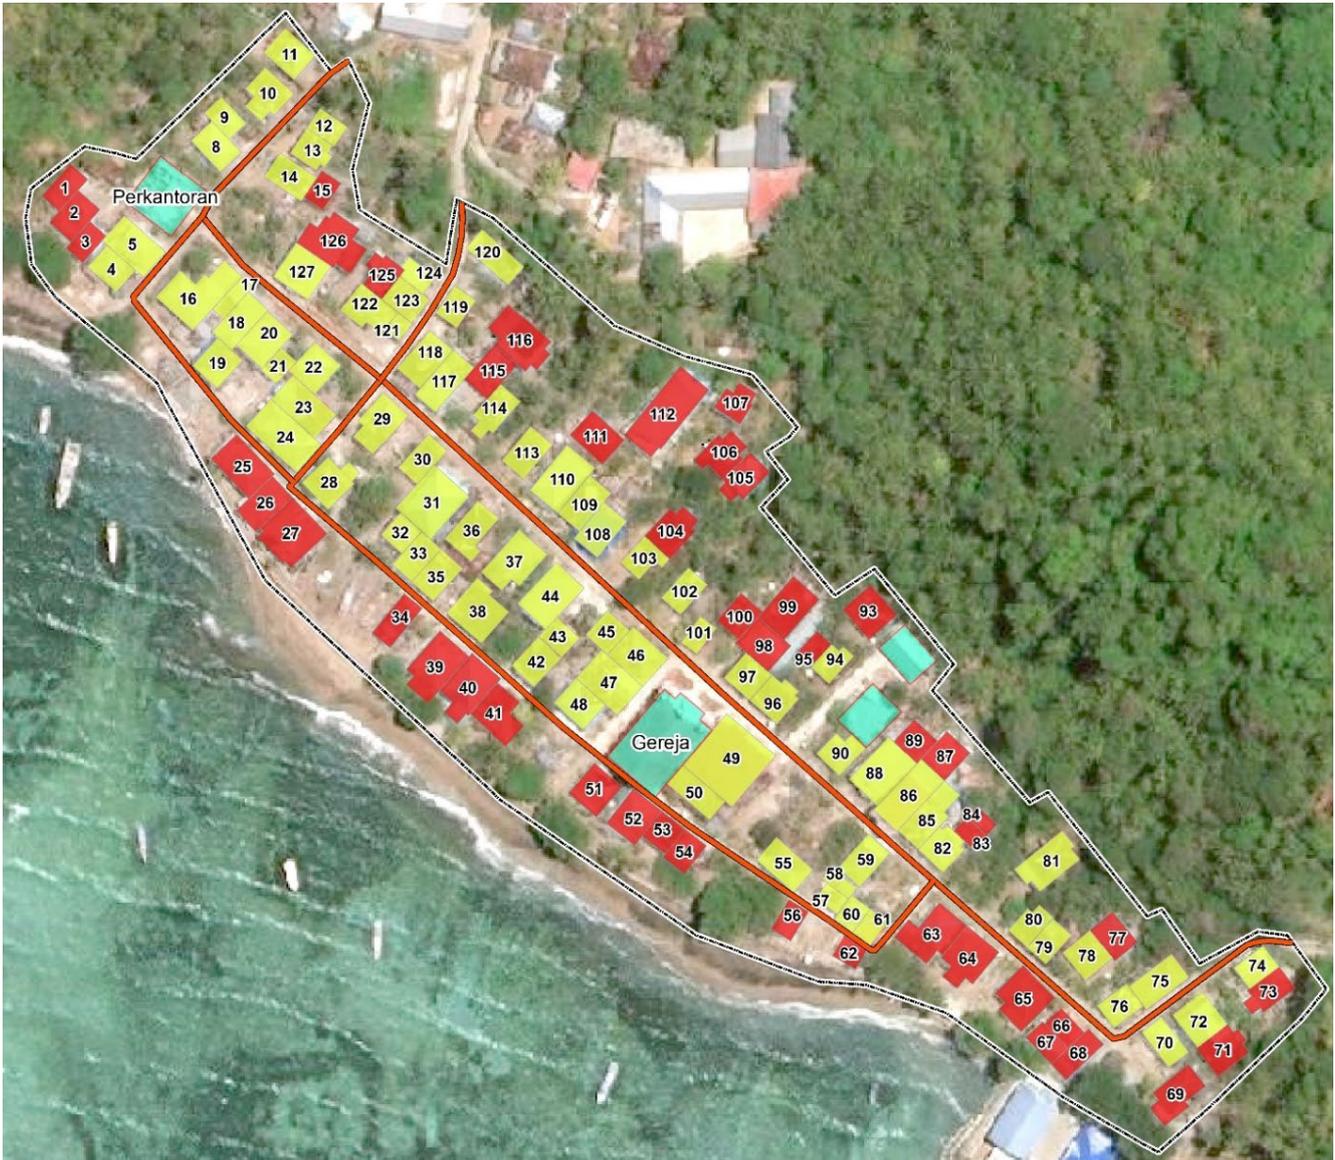
Gambar 3. Keteraturan Bangunan Permukiman Makalehi

Berdasarkan aspek kondisi bangunan, pada poin kriteria ketidakteraturan bangunan, Kawasan ini mendapatkan skor secara berturut 5, 3, dan 1 pada parameter 76%-100%, 51%-75%, dan 25%-50% untuk bangunan pada lokasi tidak memiliki keteraturan. Didapati pula, hasil numerik sejumlah 46 unit dan persentase sebesar 37,40% dengan nilai akhir sebesar 1.

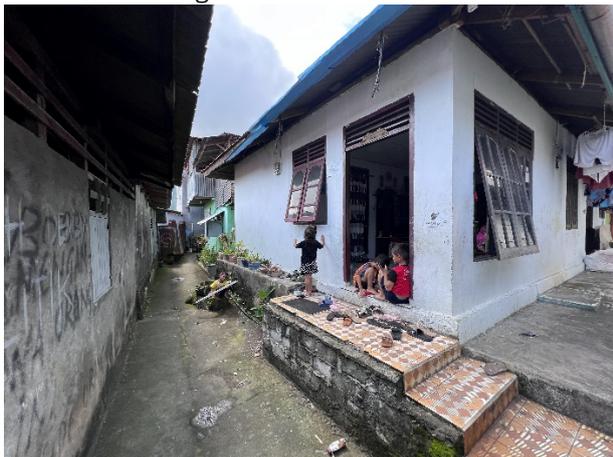
Gambar 4. Kondisi Bangunan di Lokasi Studi

Sedangkan, berdasarkan poin kriteria ketidaksesuaian dengan persyaratan teknis bangunan, Kawasan ini mendapatkan skor secara berturut 5, 3, dan 1 pada parameter 76%-100%, 51%-75%, dan 25%-50% untuk bangunan pada lokasi tidak memenuhi persyaratan teknis. Didapati pula hasil numerik sejumlah 2 Unit dan persentase prosen sebesar 1,63% dengan nilai akhir 0.

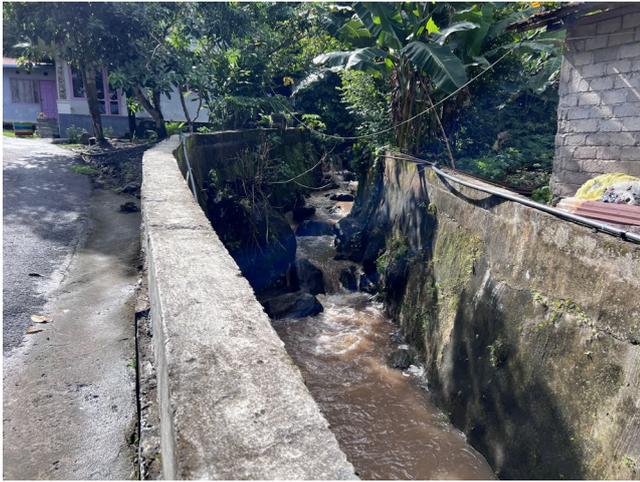
Gambar 5. Kondisi Drainase Primer di lokasi Studi

Berdasarkan poin kriteria ketidakterseediaan drainase, Kawasan ini Kawasan ini mendapatkan skor secara berturut-turut 5, 3, dan 1 pada parameter 76%-100%, 51%-75%, dan 25%-50% untuk area tidak tersedia drainase lingkungan. Didapati pula hasil numerik sepanjang 1.708,74 Meter dan persentase prosen sebesar 57,81% dengan nilai akhir sebesar 3.

Berdasarkan poin kriteria ketidakterhubungan dengan sistem drainase perkotaan, Kawasan ini mendapatkan skor secara berturut-turut 5, 3, dan 1 pada parameter 76%-100%, 51%-75%, dan 25%-50% untuk drainase lingkungan tidak terhubung dengan hirarki di atasnya. Didapati pula hasil numerik sepanjang 1.247,21 Meter dan persentase sebesar 42,19% dengan nilai akhir 1.
