Journal of Local Architecture and Civil Engineering

Architecture – Research Article

# Studi Tipologi Denah dan Ruang Masjid Tua Abad ke-18 di Jakarta

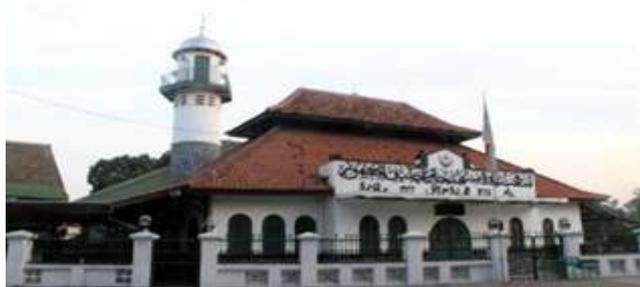
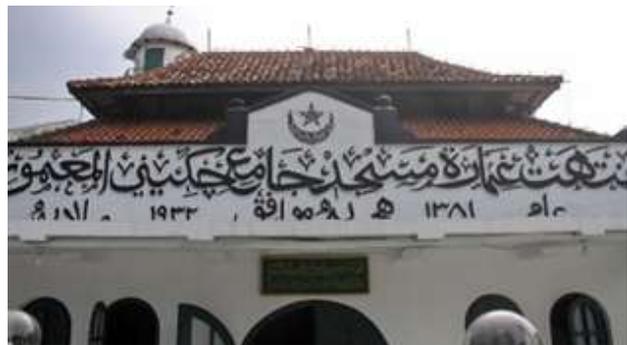
Gambar 2. Kondisi eksisting Masjid Al-Ma'mur  
Sumber: CNN Indonesia

Gambar 3. Kondisi eksisting Masjid Al-Ma'mur  
Sumber: CNN Indonesia

Berlokasi di Jl. Tanah Rendah No.40, Kampung Bali, Kecamatan Tanah Abang, Kota Jakarta Pusat, Daerah Khusus Ibukota Jakarta, 10250. Merupakan salah satu masjid tertua yang dibangun oleh seorang bangsawan keturunan Kerajaan Islam Mataram bernama KH Muhammad Asyuro. Terlihat pada bangunan ini sangat khas akan gaya Timur Tengahnya. Sebagian besar bagian pada bangunan masjid telah mengalami renovasi, seperti pada bagian palfon yang ditinggikan serta mempertahankan bentuk pilar-pilar lamanya, membuat bagian dalam bangunan terkesan megah.

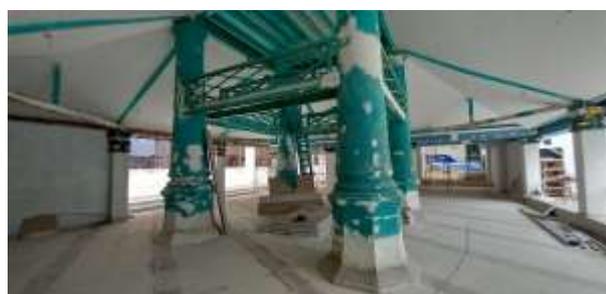
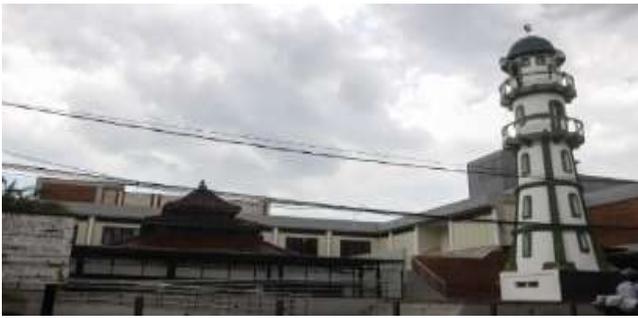
Gambar 4. Kondisi eksisting Masjid Al-Mansur

Gambar 5. Kondisi eksisting Masjid Al-Mansur  
Sumber: Merdeka.com

Tepatnya berlokasi di Jl. KH. Moh. Mansyur No.185, RT 4/RW 1, Jembatan Lima, Kecamatan Tambora, Kota Jakarta Barat, Daerah Khusus Ibukota Jakarta, 11250. Pada saat ini, masjid ini dikenal dengan nama Masjid Kampung Sawah yang dibangun oleh putera Pangeran Cakrajaya dari Mataram. Keunikan pada bangunan masjid ini dapat dilihat dari percampuran gaya arsitektur Jawa, Tiongkok, Arab, dan Betawi. Di bagian ruang utama, terdapat empat soko guru yang memiliki ukuran besar namun pendek. Bentuk atapnya mengadopsi gaya Jawa, yaitu limas susun tiga. Pada bagian pintu utama terdapat dua daun dengan bentuk kusen sederhana yang terbuat dari kayu. Bagian jendela terpasang teralis berbahan kayu. Ditemukan juga sebuah bangunan menara berbentuk silinder yang mengadopsi gaya Arab dengan ketinggian dua belas meter. Kondisi masjid di atas adalah ketika proses renovasi sedang dilakukan dan diperkirakan akan rampung dalam dua minggu, terhitung dari mulai kunjungan ke lokasi masjid secara langsung.

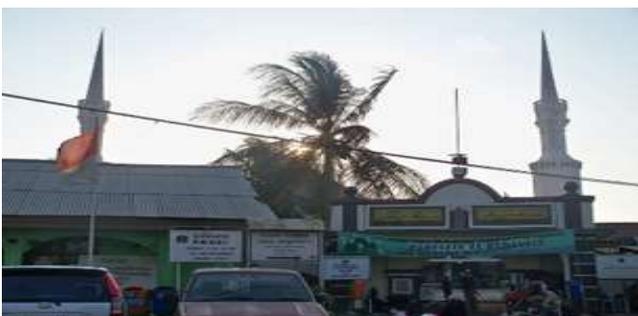
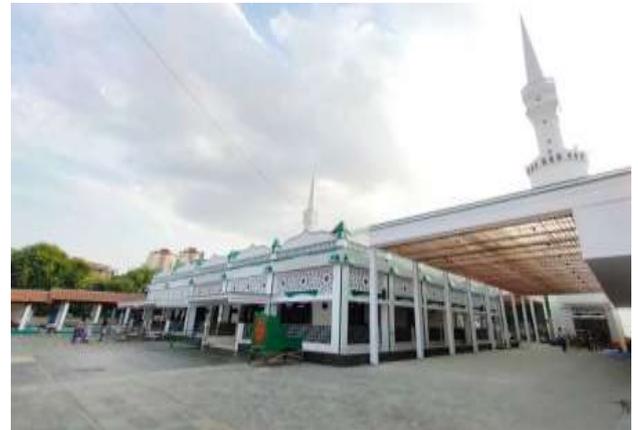
Gambar 6, Kondisi eksisting Masjid Al-Ma'mur

Bangunan ini berlokasi di Jl. Luar batang V No.10, RT 6/RW 3, Penjaringan, Kecamatan Penjaringan, Kota Jakarta Utara, Daerah Khusus Ibukota Jakarta, 11240. Ciri khas yang paling menonjol pada masjid ini adalah gaya Timur Tengah pada bagian menara masjid. Bentuk atapnya mengadopsi gaya lokal Jawa yaitu bentuk atap limasan. Terdapat sejumlah dua belas tiang di bagian tengah ruangan berukuran besar dan masing-masing memiliki ukiran pada bagian ujungnya.

Gambar 7. Kondisi eksisting Masjid Al-Ma'mur  
Sumber: Beritajakarta.id

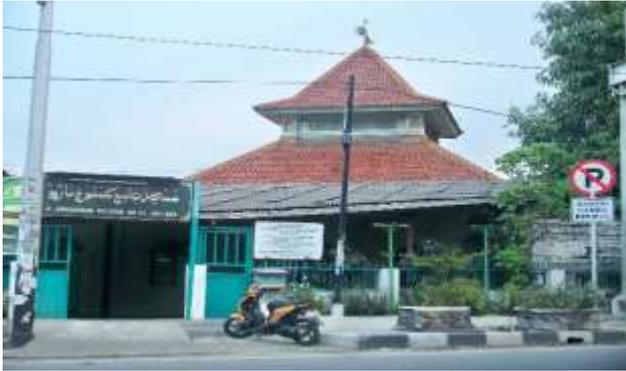
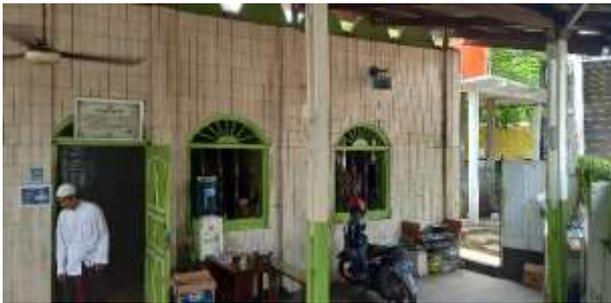
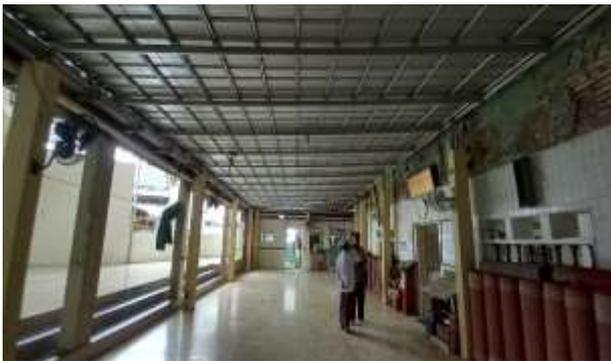
Masjid Kampung Baru berada di Jl. Bandengan Selatan Utara, Jakarta Barat, RT 12/RW 5, Pekojan, Kecamatan Tambora, Kota Jakarta Barat, Daerah Khusus Ibukota Jakarta, 11240. Masjid ini sekarang berstatus sebagai bangunan cagar budaya oleh pemerintah provinsi DKI Jakarta. Akan tetapi, bangunan ini telah mengalami perubahan secara masif terutama pada bagian fasad utama masjid. Kusen dan jendela tetap menggunakan material kayu, bentuk atapnya berbentuk tumpang tindih. Secara keseluruhan, masjid ini terlihat seperti bangunan bergaya Jawa. Terutama pada bagian tengah ruangan, empat buah soko guru tetap dipertahankan sesuai aslinya. Mimbar lama pada masjid ini diserahkan kepada Museum Sejarah Jakarta dan digantikan dengan mimbar yang baru.

Gambar 8. Kondisi eksisting Masjid Kampung Baru  
Sumber: Wikipedia

Gambar 9. Kondisi eksisting Masjid Kampung Baru

Gambar 10. Kondisi eksisting Masjid Kampung Baru

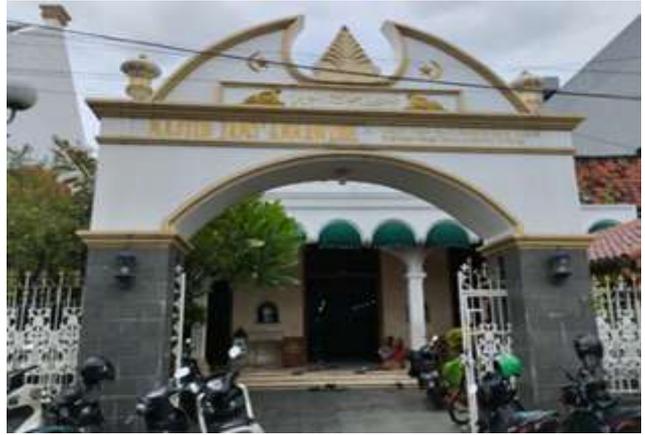
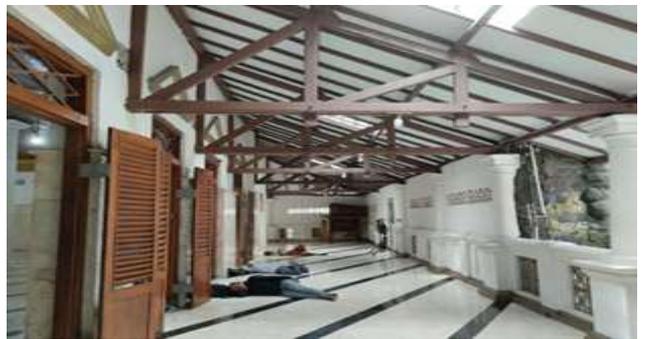
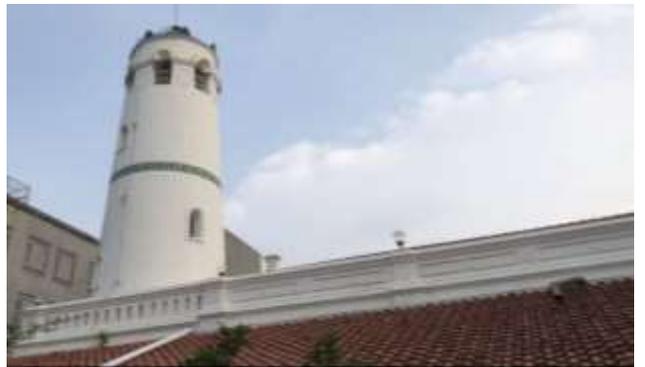
Gambar 11 Kondisi eksisting Masjid An Nawier  
Sumber: Wikipedia

Gambar 12. Kondisi eksisting Masjid An Nawier

Gambar 13. Kondisi eksisting Masjid An Nawier

Masjid ini berlokasi di Jl. Pekojan Raya No.71, RT 3/RW 1, Pekojan, Kecamatan Tambora, Kota Jakarta Barat, Daerah Khusus Ibukota Jakarta, 11240. Masjid An Nawier juga dikenal dengan nama Masjid Pekojan, adalah salah satu masjid tua abad ke-18 yang bagi masyarakat dianggap sebagai simbol peradaban bangsa Arab di Jakarta. Masjid dengan luas 1.500-meter persegi ini memiliki ciri khas gaya Arab yang mengalami percampuran dengan gaya neo klasik dari Barat. Seperti bangunan masjid lainnya yang mengalami renovasi, bagian fasadnya cukup mengalami perubahan drastis terutama pada bagian struktur kayu, keramik, dan pintu bagian depan. Mimbar pada masjid ini memiliki corak tanaman berwarna coklat tua terbuat dari kayu dengan sedikit aksen keemasan. Masjid ini memiliki menara yang berbentuk menyerupai mercusuar.

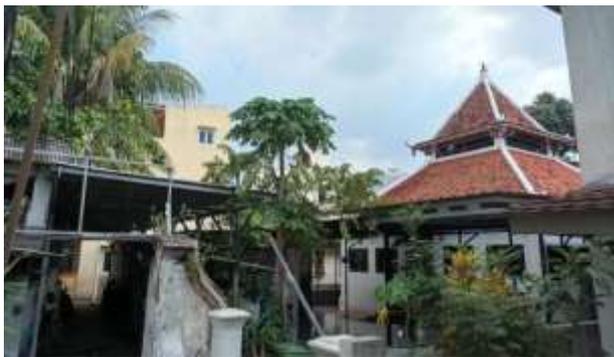
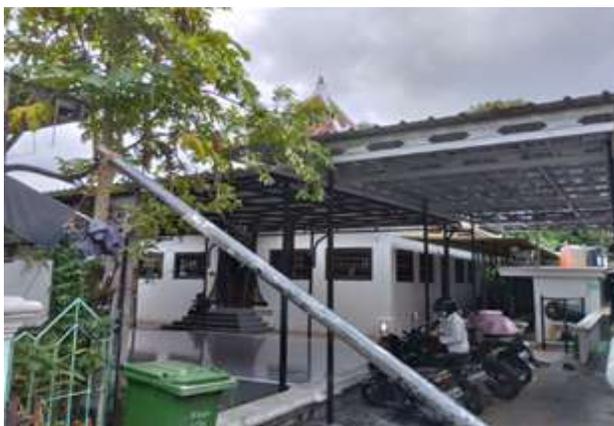
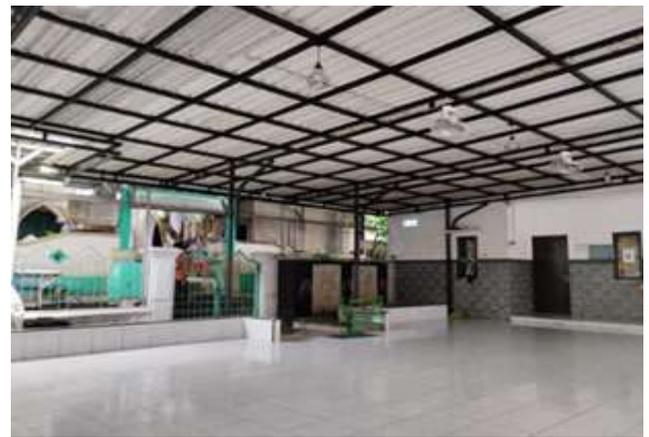
Gambar 14. Kondisi eksisting Masjid Angke  
Sumber: Detik.com

Gambar 15. Kondisi eksisting Masjid Angke

Gambar 16. Kondisi eksisting Masjid Angke

Dikenal oleh masyarakat sekitar dengan nama Masjid Al-Anwar, berlokasi di Jl. Pangeran Tubagus Angke, Gang Masjid I No.1, RT 1/RW 5, Angke, Kecamatan Tambora, Kota Jakarta Barat, Daerah Khusus Ibukota Jakarta, 11330. Dulunya, masjid ini terletak tepat di tengah-tengah permukiman suku Bali di Batavia. Gaya pada bangunan masjid ini sedikit mengadopsi gaya Bali dengan perpaduan dengan gaya lain yang lebih dominan seperti Jawa, Belanda, dan Tionghoa namun tetap terlihat harmonis. Pada bagian ujung atapnya, terdapat bentuk lengkungan yang dipengaruhi oleh gaya *punggel* rumah Bali. Sedangkan, pengaruh dari gaya Belanda dapat dilihat dari bentuk kusen pintu dan jendelanya, serta ventilasi pada bagian atas kusen. Tiang-tiang utama pada bagian tengah masjid, mengadopsi gaya Jawa.

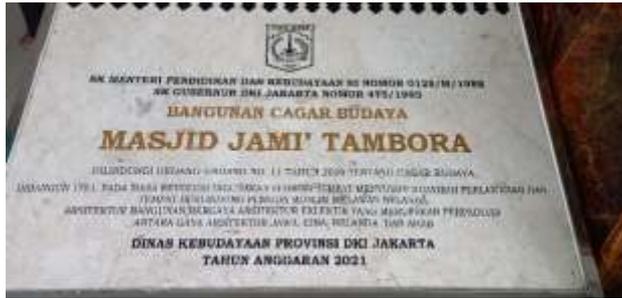
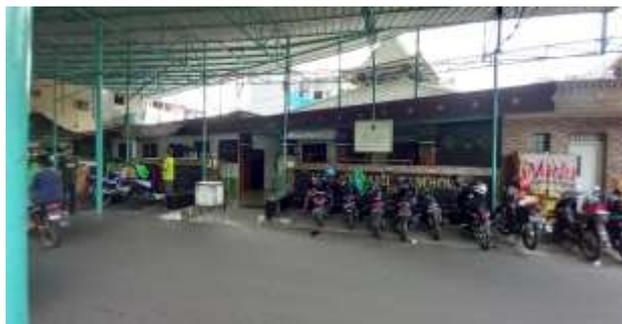
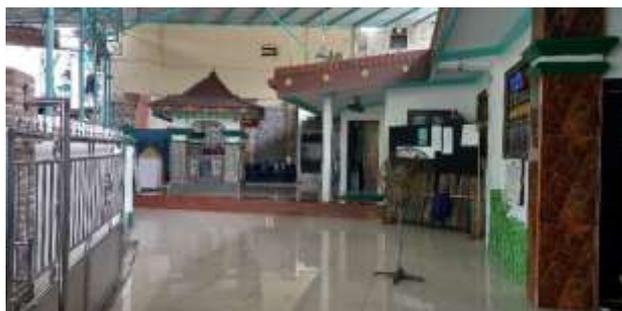
Masjid ini berada di Jl. Tambora IV No.12A, RT 8/RW 3. Tambora, Kecamatan Tambora, Kota Jakarta Barat, Daerah Khusus Ibukota Jakarta 11220. Masjid dengan luas 435-meter persegi dan luas lahan 555-meter persegi, memiliki gaya khas campuran antara Betawi dengan Tionghoa. Hal ini dapat dilihat pada bagian pintu utama yang berwarna merah khas Tionghoa, dengan penambahan ornamen gigi balang dari Betawi. Bentuk tiang utama pada bagian tengah ruangan dipengaruhi oleh gaya Arab. Di bagian atas mihrab, terdapat bentuk seperti kubah dengan tulisan angka Arab di bagian kanan dan kiri yaitu angka 11 dan 81.

Gambar 17. Kondisi eksisting Masjid Tambora

Gambar 18. Kondisi eksisting Masjid Tambora

Gambar 19. Kondisi eksisting Masjid Tambora

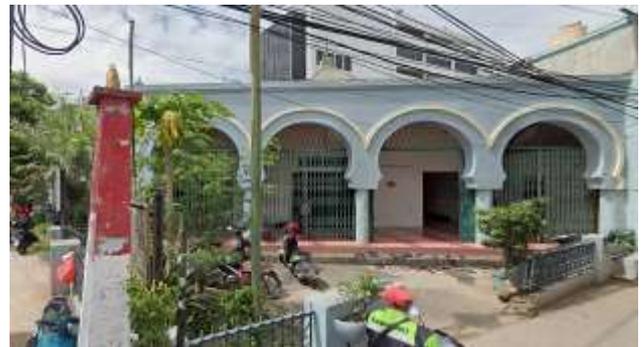
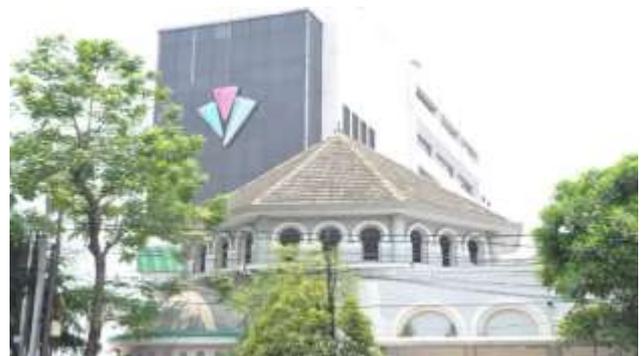
Gambar 20. Kondisi eksisting Masjid Kebon Jeruk

Masjid ini terletak di Jl. Hayam Wuruk No.83, RT 9/RW 5, Maphar, Kecamatan Taman Sari, Kota Jakarta barat, Daerah Khusus Ibukota Jakarta, 11160. Berdasarkan catatan sejarah, masjid ini dibangun oleh seorang perempuan asal Tionghoa yang beragama Islam bernama Fatimah Wu yang merupakan istri dari pemimpin muslim Tionghoa bernama Chan Tsin Wa. Bangunan ini berbentuk segi empat dengan tiang penyangga pada bagian tengah ruangan yang berjumlah satu buah, masing-masing tersebar di tiga bagian sisi masjid. Masjid ini hanya memiliki satu pintu masuk yang berada di arah selatan bangunan.

Gambar 21. Kondisi eksisting Masjid Kebon Jeruk  
Sumber: Kemdikbud.go.id

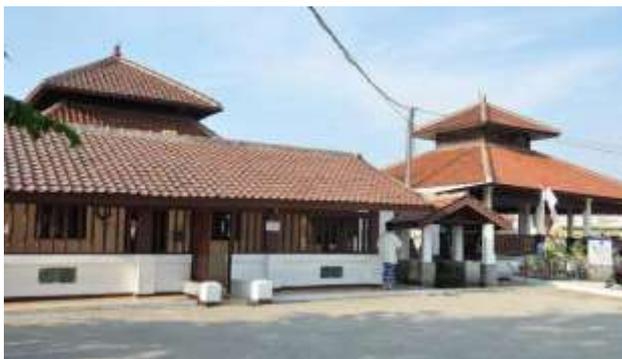
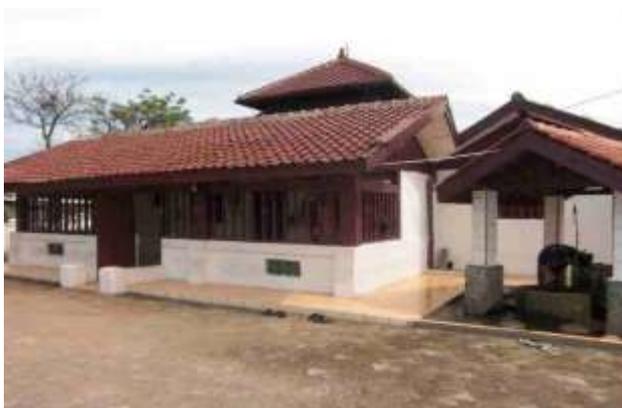
Gambar 22. Kondisi eksisting Masjid Al-Alam Cilincing  
Sumber: Triptr

Berlokasi di Jl. Cilincing, RT 5/RW 4, Cilincing, Kota Jakarta Utara, Daerah Khusus Ibukota Jakarta, 17131. Menurut sejarah, bangunan ini dibangun sejak abad ke-17, kemudian pada abad ke-18 bangunan ini dibangun kembali hingga pada tahun 1957 nama masjid ini diubah menjadi Masjid Al-Alam Marunda yang sekaligus dijadikan cagar budaya. Pada bagian gerbang masjid, terdapat dua buah tiang dengan ketinggian 2.5meter yang terbuat dari tembok. Bentuk dasar masjid ini adalah bujur sangkar. Di bagian dinding atasnya terbuat dari bambu, sedangkan pada bagian bawahnya dilapisi keramik berwarna putih. Pada bagian jendela dan pintu terdapat ventilasi di atasnya.

Gambar 23. Kondisi eksisting Masjid Al-Alam Cilincing  
Sumber: Detik.com
